Knieairbag jetzt auch in Deutschland serienmäßig erhältlich

Von der Airbagherstellern wurde er schon lange angekündigt und sein Serieneinsatz war nur eine Frage der Zeit. Jetzt liefert Toyota das erste Fahrzeug auf dem deutschen Markt mit einem Knieairbag aus. Wozu der Knieairbag genau dient und was sich hierdurch für die Rettungskräfte ändert zeigt dieser Artikel.

von BM Jörg Heck, Feuerwehr Mainz

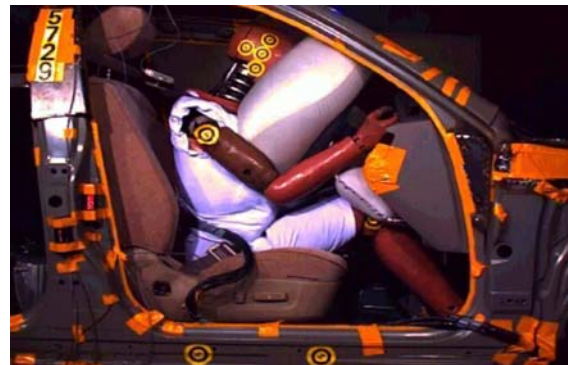
Abbildung 2: Fahrer- und Knieairbag im Moment der vollen Entfaltung, hier bei einem Test. (Foto: Toyota)
